霧島の水－霧島の自然の恵み“地下水”の実態－

Tap Water of Kirishima City -Research on Nitrite Nitrogen in Our Water-

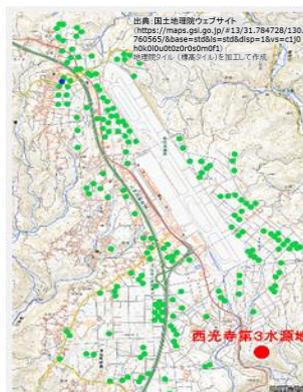
図2 西光寺配水池系周辺
十三塚台地: 多くの茶畑が確認
できる

- ①石本弘治教授(第一工業大学), 下村英明氏(霧島市上下水道部)に聞き取り調査を行った。このとき上下水道部から水質検査結果(霧島市上下水道部, 2013~2018)などの資料を提供していただいた。
- ②, ③西光寺配水池と重久配水池に位置する水源地では, 硝酸態窒素及び亜硝酸態窒素の値が基準値 10mg/L 以下ではあるが他の配水池より高い(図1)。西光寺では十三塚台地を中心に茶畑が広がり(図2), 国分重久の春山台地には茶畑に加え果樹園が多い(図3)。一方, その他の配水池周辺には茶畑や果樹園がほとんど見られない(図4)ことから, 西光寺や重久の配水池において値が比較的高くなるのは, 茶と果樹園の生産に使われる肥料からの窒素溶脱による可能性があるかと仮説をたてた。

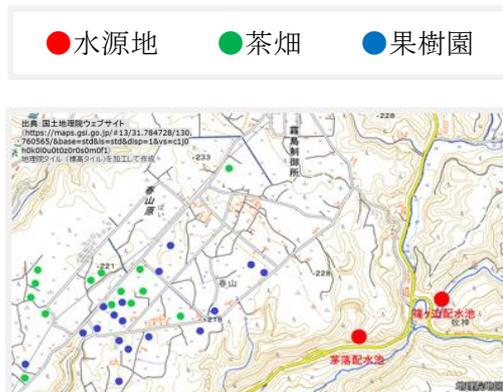
図3 重久配水池系周辺
春山台地: 茶畑に加え果樹園が目立つ

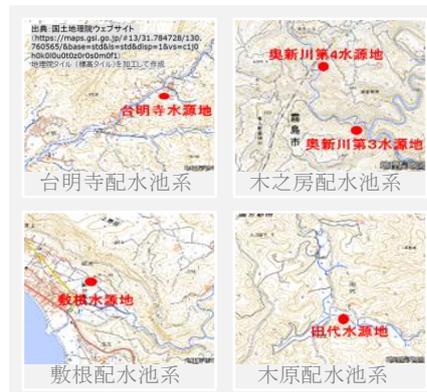
図4 その他の配水池系周辺
茶畑・果樹園はみられない

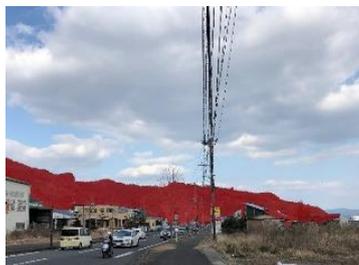
写真2 隼人町小田付近
検査箇所付近のシラス台地

⑥隼人町小田の検査箇所はシラス台地（写真2、赤色で示す）の麓に位置する。この台地上には茶畑や果樹園、化学肥料を芝の育成に使うと考えられるゴルフ場がみられた。隼人町姫城の検査箇所は山（写真3、赤色で示す）の麓に位置する。ここでは、近隣に果樹園がみられた。国分川内の検査箇所は山地の頂上付近に位置する。この検査箇所より標高の高い近隣の位置では、広域の農場（写真4）が5カ所ほど点在していた。周辺の環境から肥料からの窒素溶脱の可能性は十分にあると考えられる。

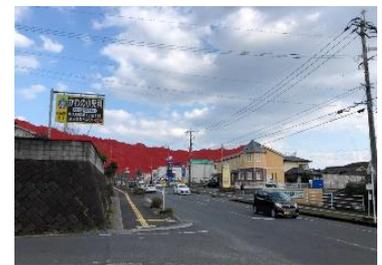
写真3 隼人町姫城付近
検査箇所付近の山地
